# **平成11年6月、集中豪雨による福岡市都心部ビル地下の 浸水（福岡水害）時の情報通信基幹施設及水害安全対策調査**

平成11年12月  
日本システム監査人協会 九州支部<sup>1</sup>

# 1999年6月29日豪雨 浸水状況図（博多駅周辺地区）

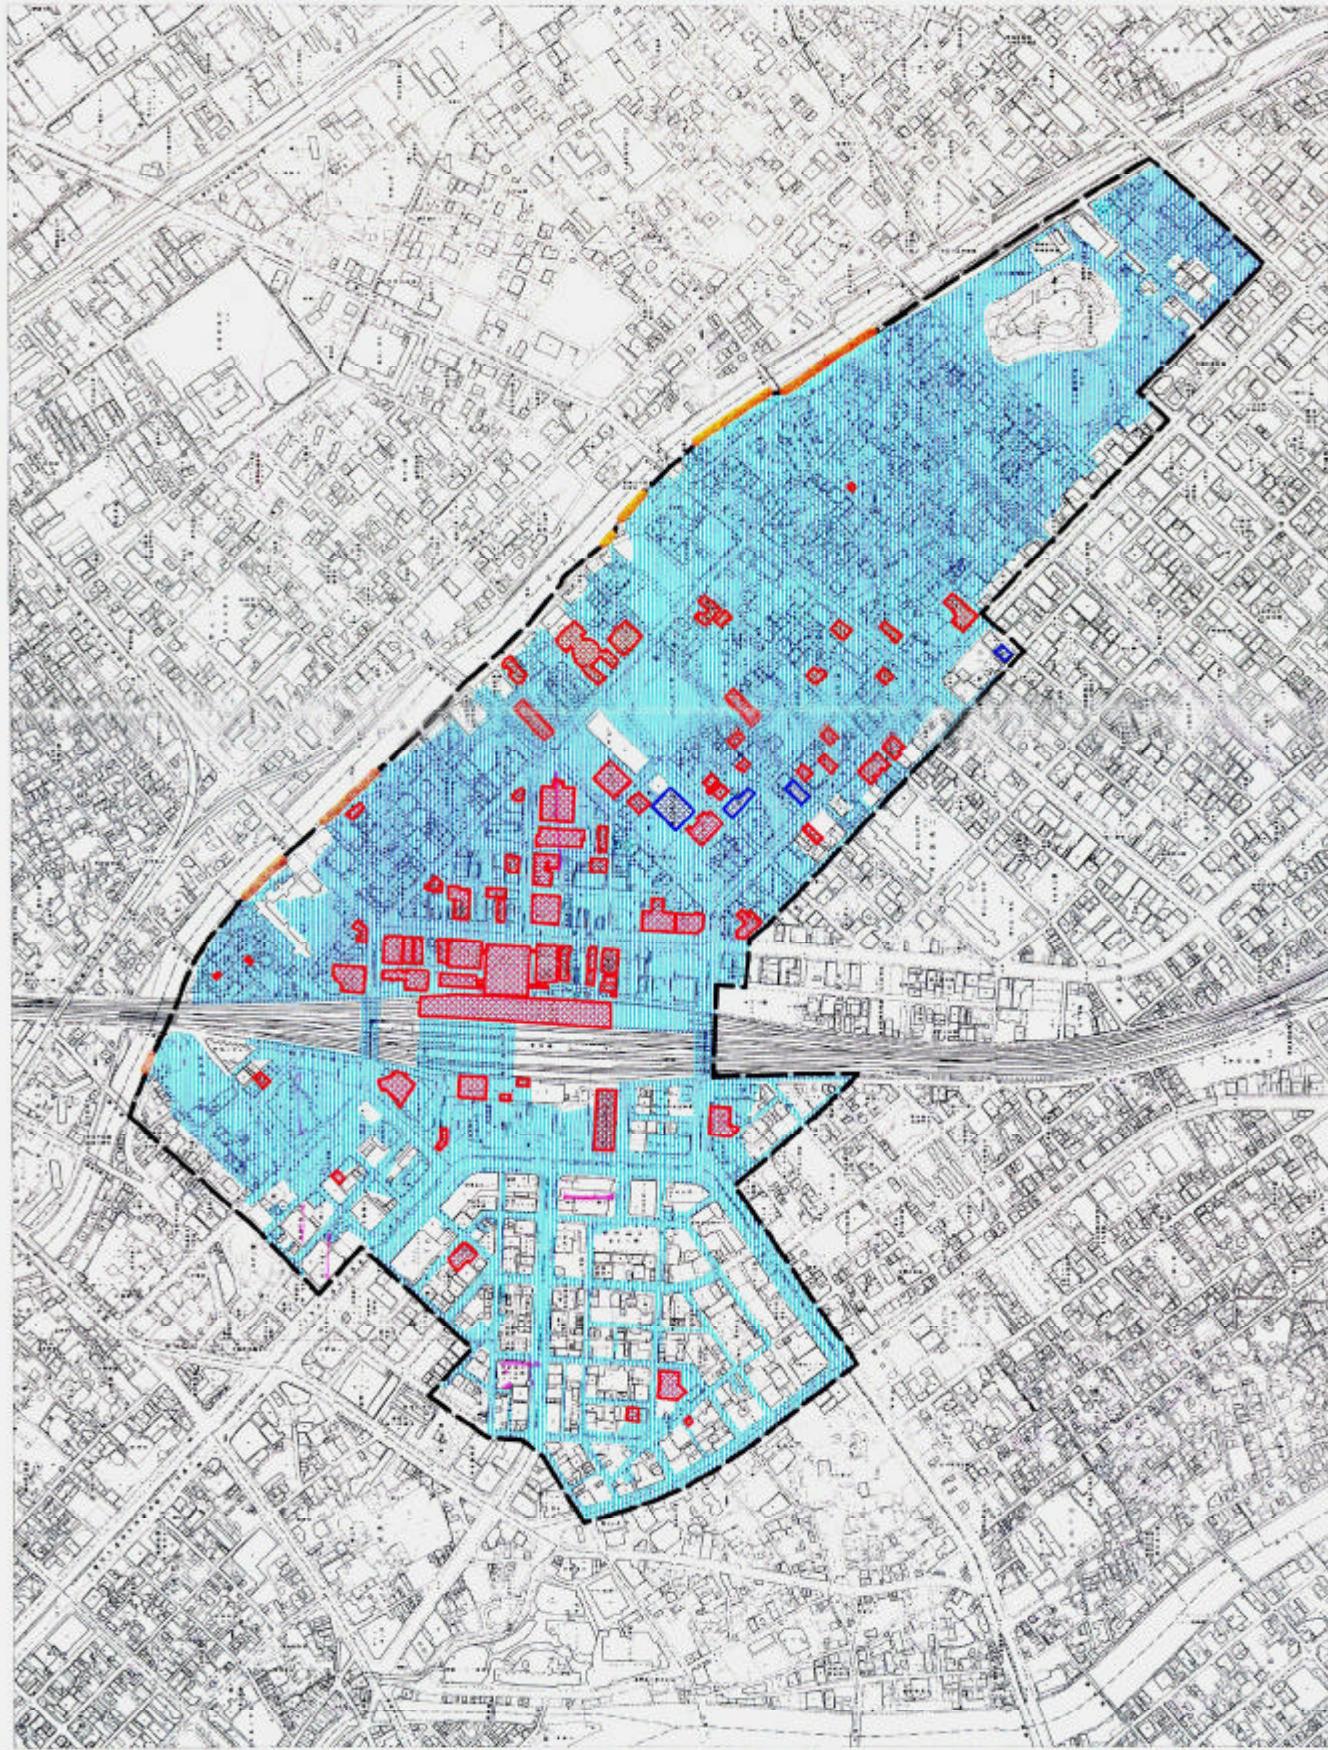
JR博多駅一帯は強い降雨によって、午前8時15分から一部の施設で浸水が始まった。その後一旦水位がおさまったが、御笠川の溢水のため10時30分過ぎ頃から再び水位が上昇し、11時30分過ぎ頃に浸水深が最大になった。博多駅周辺は御笠川堤防付近より標高差50cm低地となっているため、流出した水は駅を中心とする1.32km<sup>2</sup>に広がった。冠水は深いところで1m近くに達した。

この区域内で地下施設を有する182棟のビルのうち71棟が地下浸水した。浸水により影響を受けた設備で、最も多いものは電気設備（61戸）、機械設備（59戸）であった。（複数回答）
